Haider Attentat – Sprengstoff im Dachholm und im Motorraum

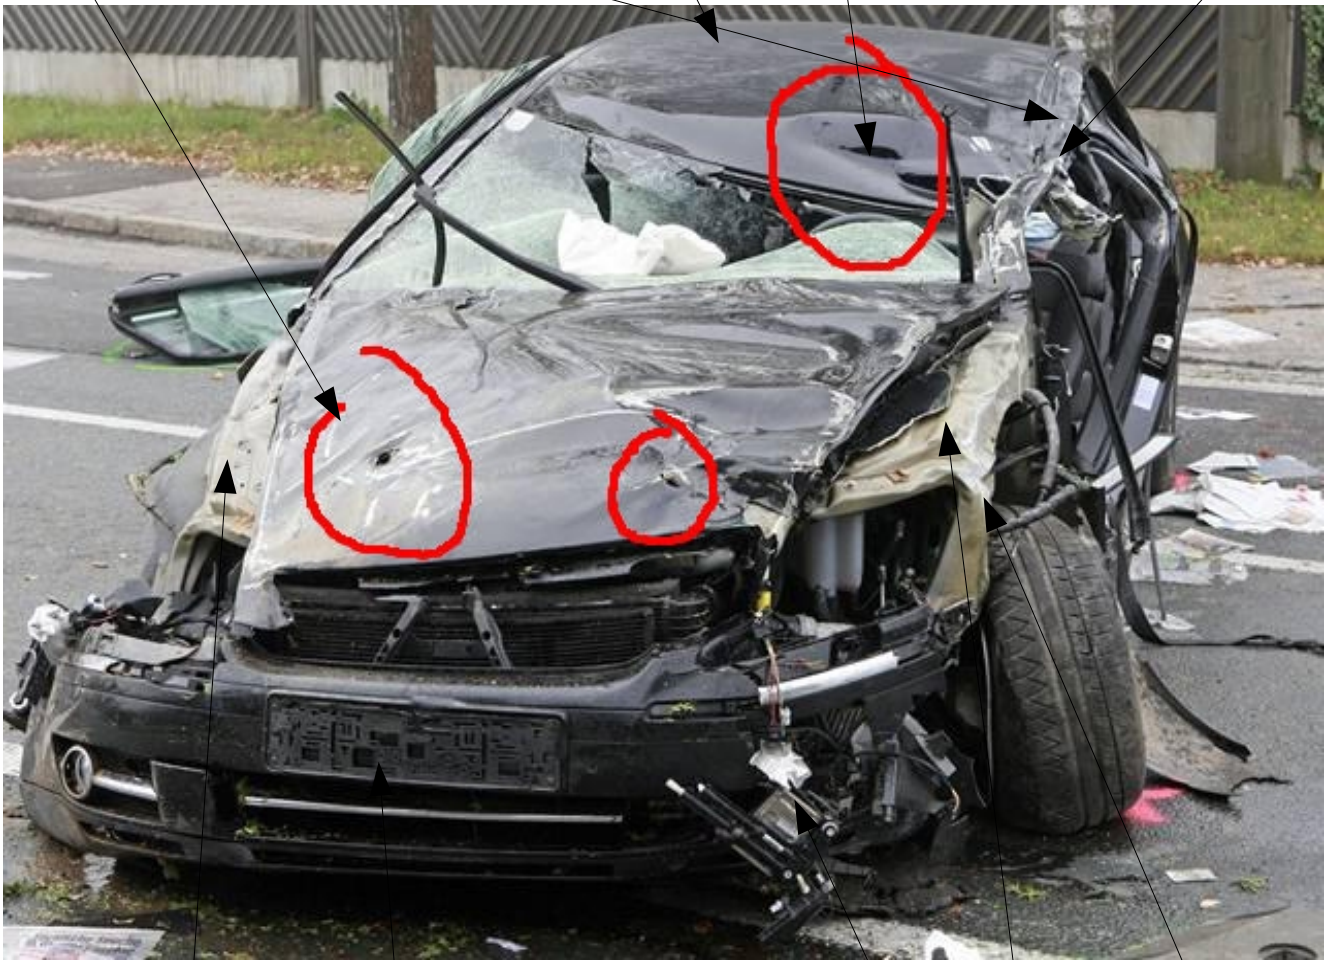
1. Das Dachblech ist glatt – deswegen kein Überschlag

2. Sitz des Sprengstoffs im Dachholm

8. Hocheffizienter Sprengstoff
a. Druckwelle nach unten
b. in Richtung quer (zu 3.)
c. nach hinten Dellung Dach

3. Kein Loch, sondern Eindellung als Explosionsfolge – ist ansonsten ein Schatten

9. Sieht aus wie Einschussloch?

6. Beide Plastikkotflügel durch Druckwelle weg

4. Auch im Motorraum explodierte eine Bombe, deutlich ist die Unterkonstruktion nach außen verformt

7. Das Kennzeichen wurde noch nachts entfernt – ist Verdunkelungshandlung und damit strafbar

5. Erst fliegt die Lampeneinheit raus, dann die Kollision am Gartenzaunpfiler
